Ongevallen met voetgangers op een niet-lichtengeregelde voetgangersoversteekplaats

Gedetailleerde analyse van ongevallen
in het Brussels Hoofdstedelijk Gewest
(2000-2005)

Verantwoordelijke uitgever: Jean-Claude Moureau (Mobiel Brussel)
Augustus 2009

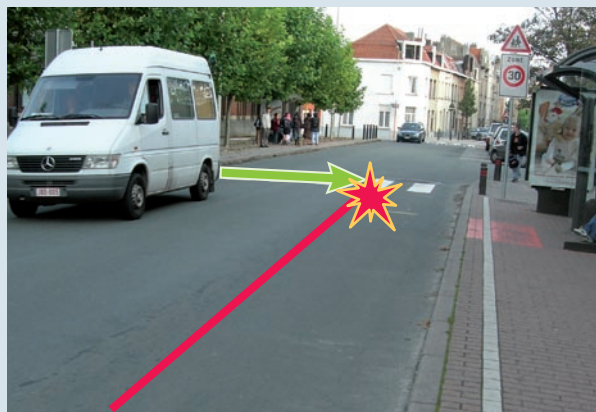
Figuur 10 – Dodelijk ongeval, overdreven snelheden, te lange oversteekplaats (AND).

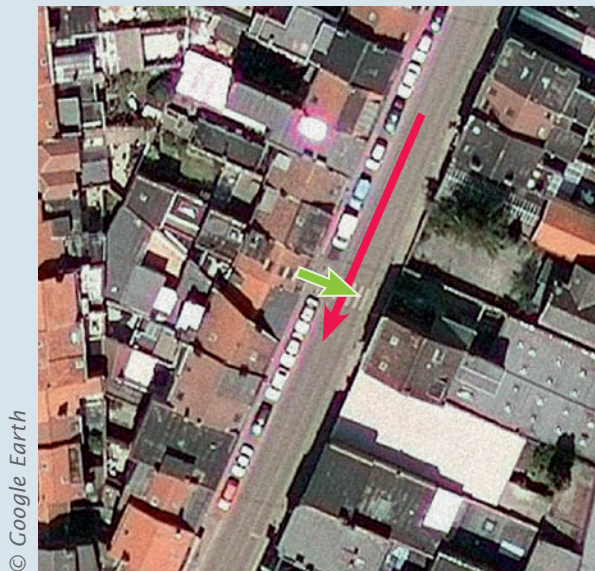
Figuur 11 – Schoolomgeving, maskering door geparkeerd voertuig (SCH).

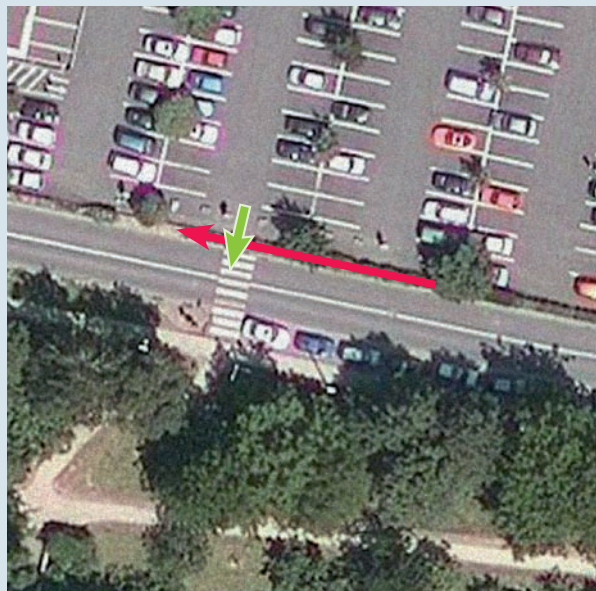
Figuur 12 – Voetganger gemaskeerd door geparkeerde voertuigen, auto slipt op de tramsporen (JET).

De aanleg van trottoiruitstulpingen zou het aantal ongevallen vast en zeker beperkt hebben door de oversteken te verkorten en de zichtbaarheid van de voetgangers te verhogen.

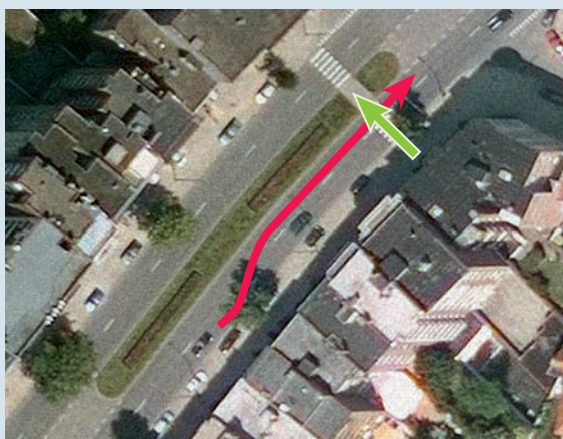
Figuur 16 – Inhaalmanoeuvre (SLW).

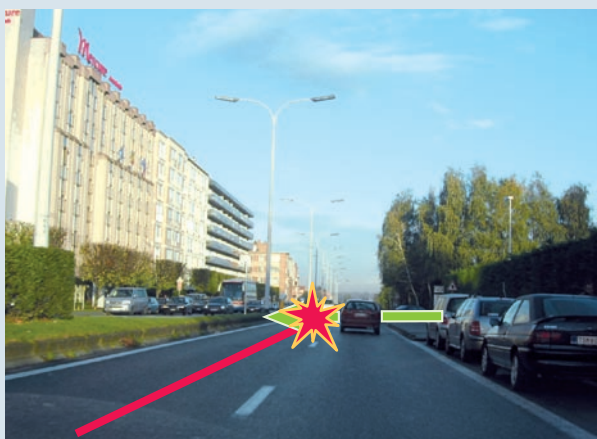
Figuur 17 – Situatie vanaf de rijweg (SLW).

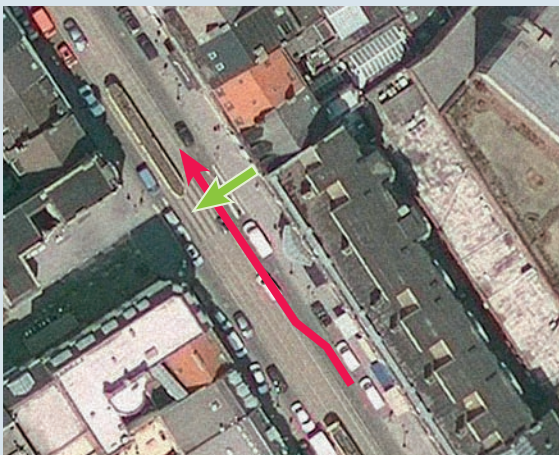
Figuur 18 – Inhaalmanoeuvre op een eigen bedding (BRU).

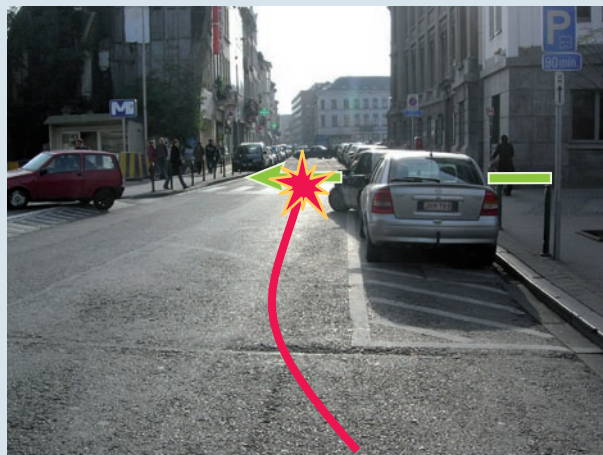
Figuur 19 – Ontwijkingsmanoeuvre van een parkeerzone (MOL).

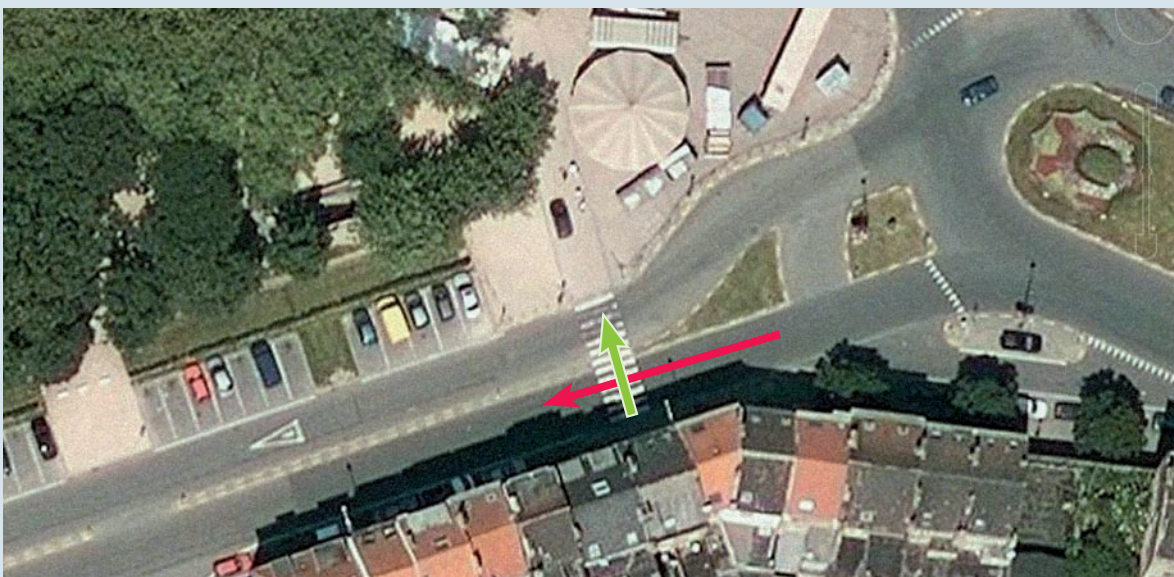
Figuur 21 – Parkeermanoeuvre in achteruit (KOE).

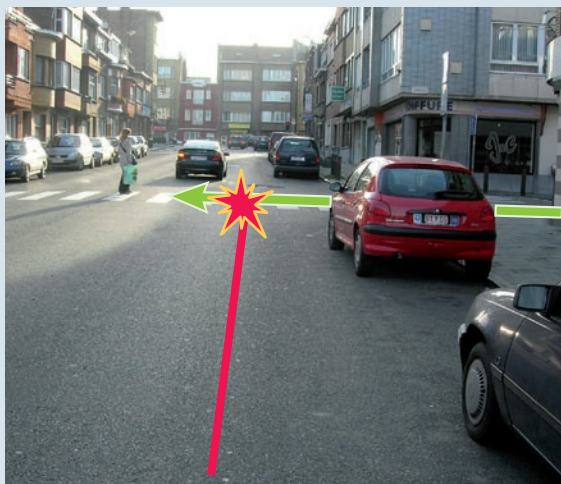
Figuur 28 – Gezichtsveld: voertuig geparkeerd voor de voetgangersoversteek (GAN).

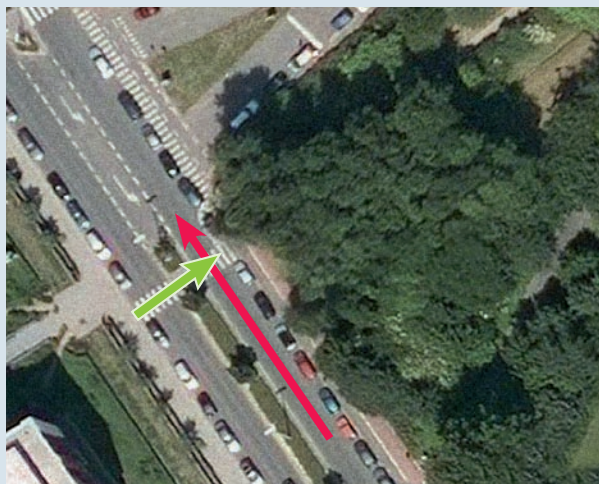
Figuur 29 – Hoge snelheden: de bestuurder verleent voorrang aan de voetganger en wordt achteraan aangereden door de wagen die hem volgt (ELS).

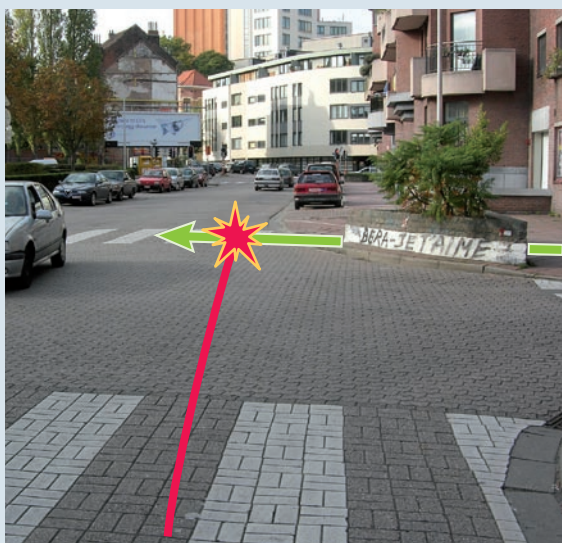
Figuur 34 – Zichtbaarheid afgeschermd door de beplanting (ETT).

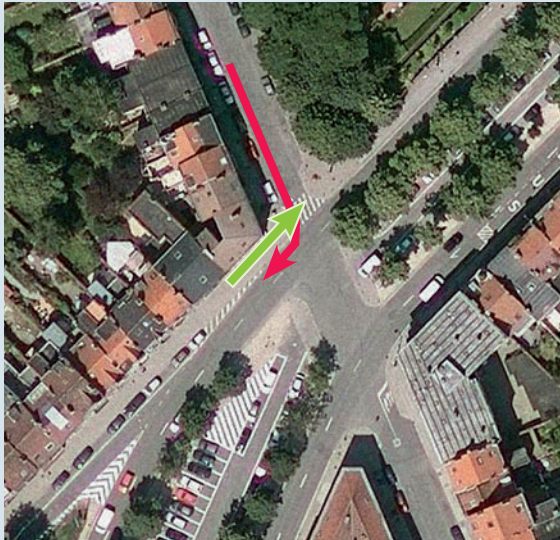
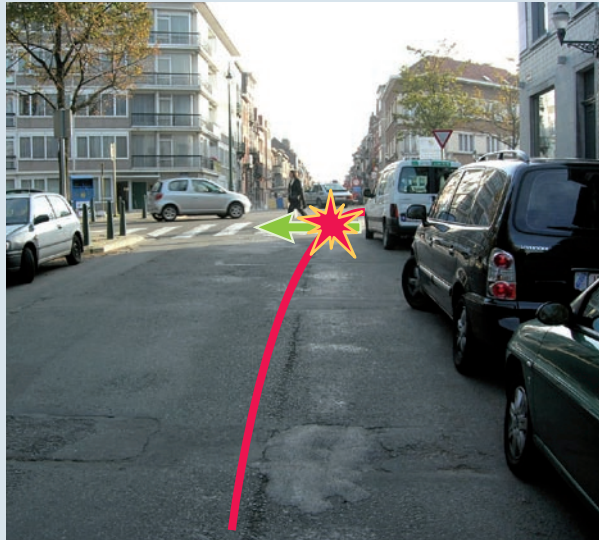
Figuren 38 en 39 – Aandacht van de bestuurder wordt getrokken naar links, om zich in het verkeer te voegen, hij verklaart de voetganger die van rechts kwam niet te hebben gezien (JET).

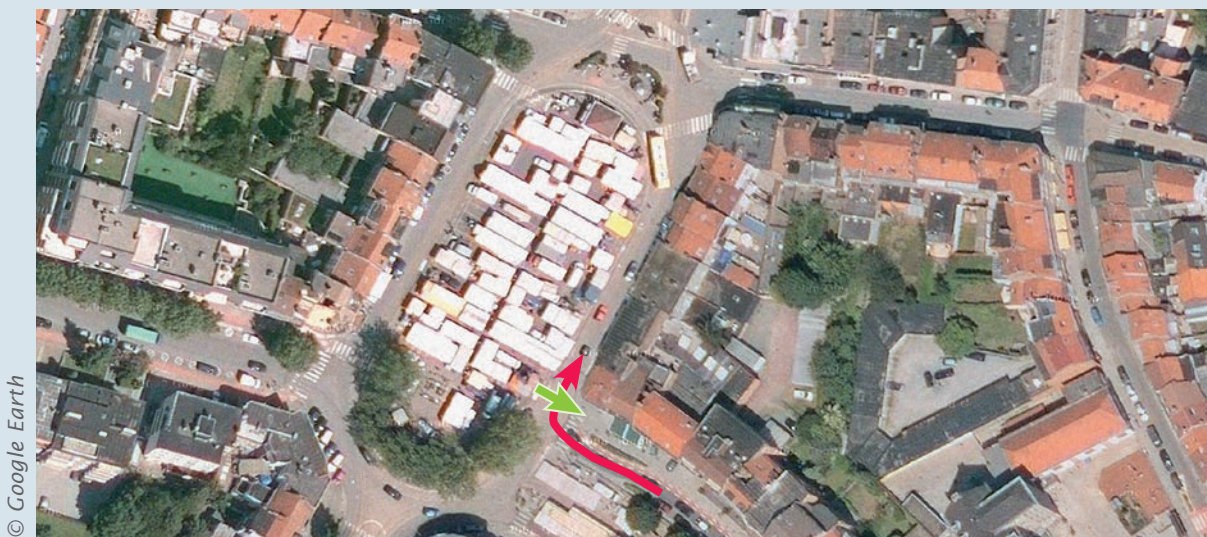
Figuur 40 – Veel voetgangers, marktdag, het voertuig forceert de doorgang. De voetgangersoversteekplaats werd sindsdien verplaatst (SPW).

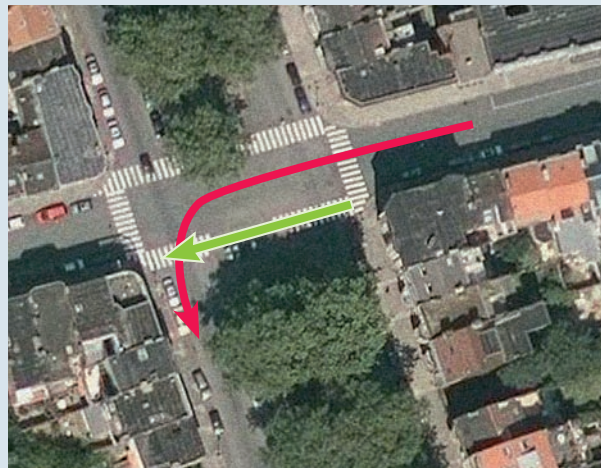
Figuur 44 – Aandacht gevestigd op het verkeer (SCH).

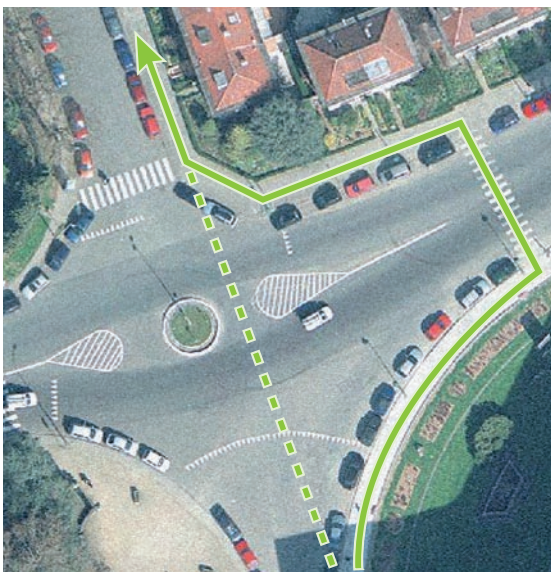
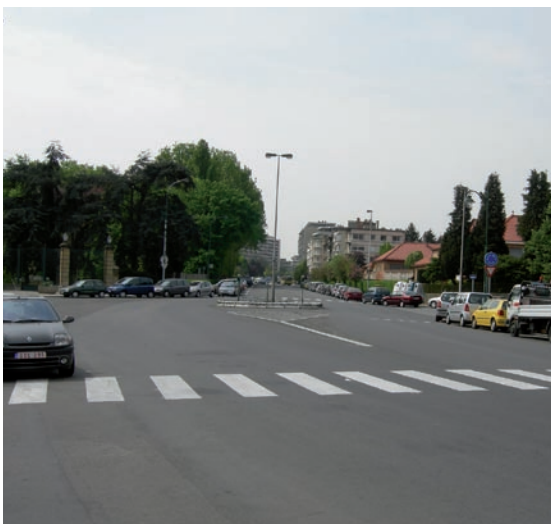
Figuren 55 en 56 – Ten opzichte van een traject in rechte lijn, moet de voetganger een omweg van 50 m maken, via een niet beschermde oversteek van 17 m (MOL).

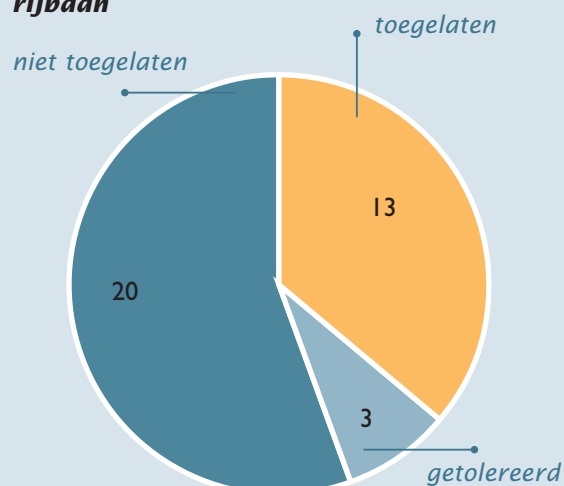
Figuur 57 – Parkeren op de rondgaande rijbaan

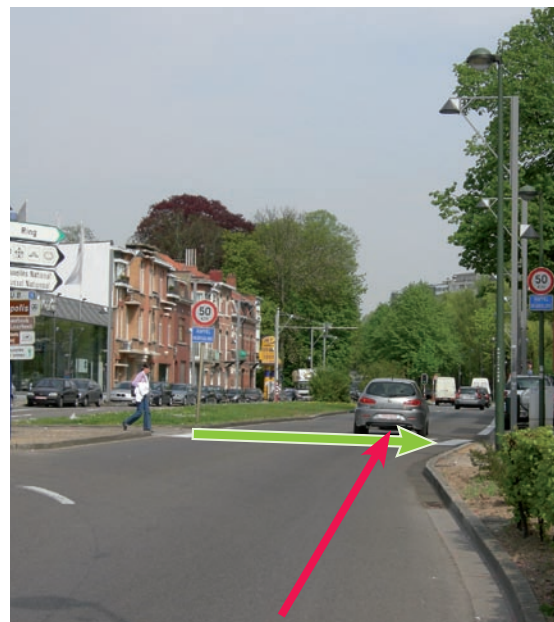
Figuur 63 – Oude Afspanningsplein. De toe- en afritten van de ovale rotonde tellen twee rijstroken en de heel beperkte afbuiging zet niet aan tot een vertraging. De voetganger werd aangereden nadat hij 3/4 van de oversteek had afgelegd (JET).

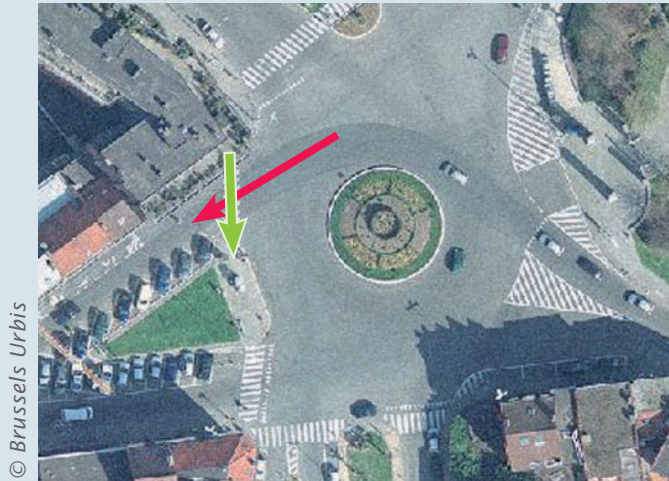
Figuur 64 – Tangentiële uitrit (SLW).

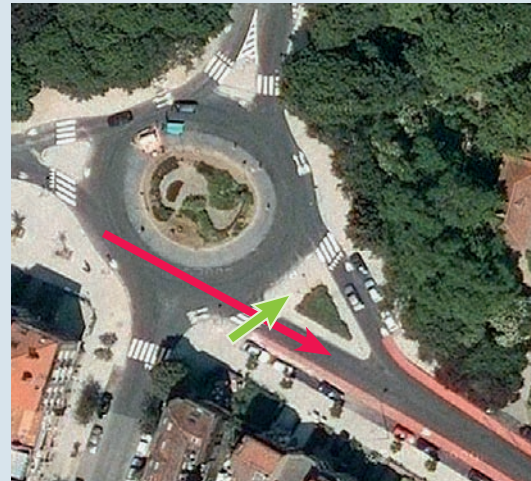
Figuur 65 – Tangentiële uitrit (SCH).

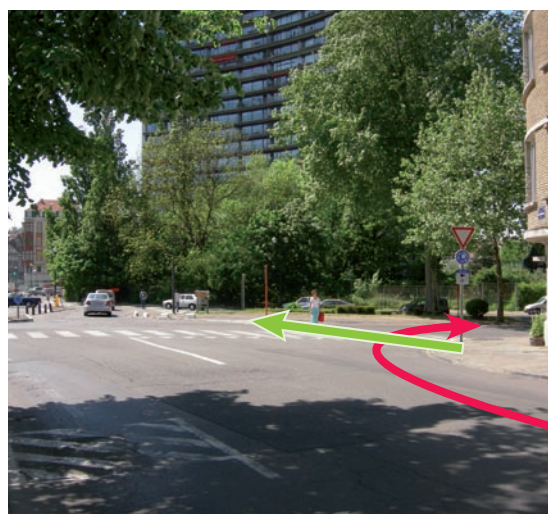
Figuur 66 – Formeel vond het ongeval plaats op de rotonde. In de praktijk kan dit type ongeval in verband worden gebracht met ongevallen op klassieke kruispunten.

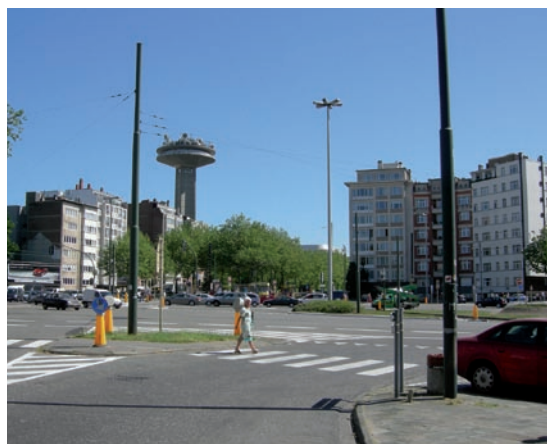
Figuur 70 – Het zebrapad komt uit op... parkeerplaatsen. (SCH).

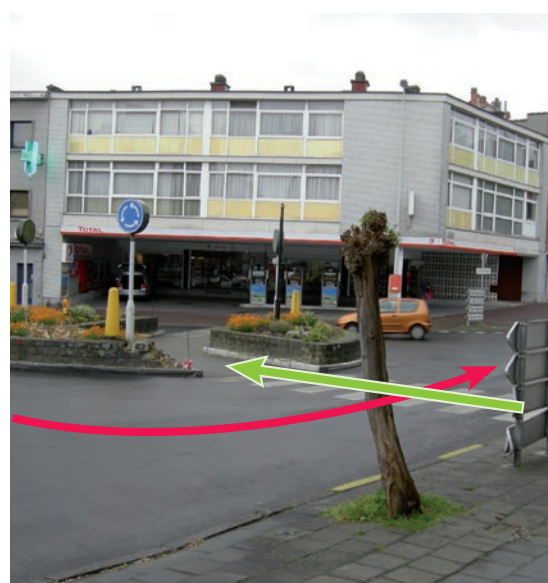
Figuur 76 – Voetgangersoversteek door het middeneiland (SLW).
