# Accidents de piétons

## sur passages pour piétons non réglés par feux

Analyse détaillée d'accidents (2000-2005)  
en Région de Bruxelles-Capitale

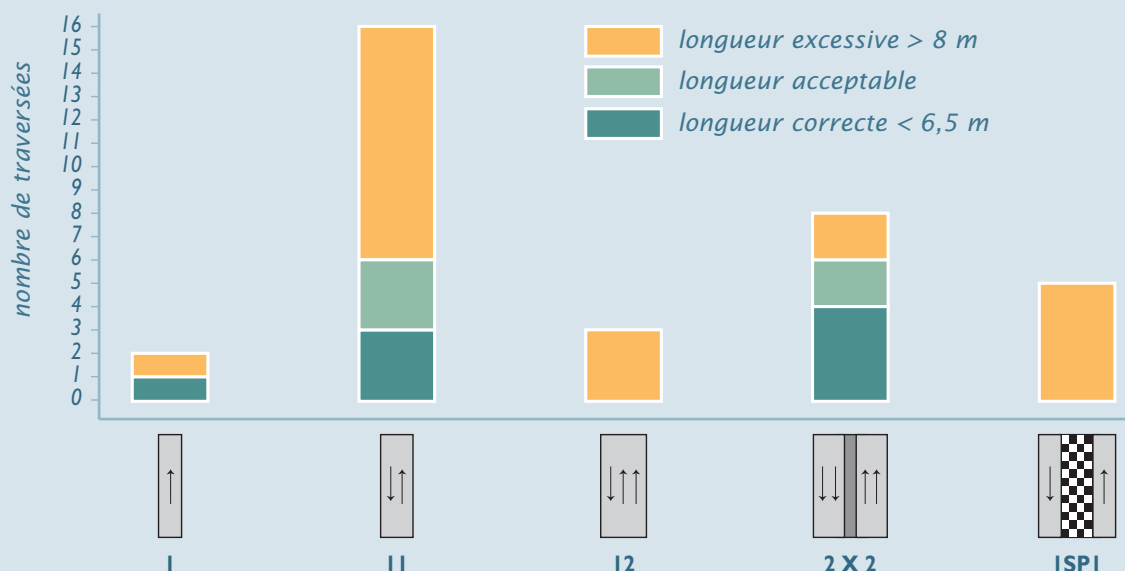
Figure 7 – Caractéristiques des traversées en présence

22 accidents sur 34 se sont passés sur des voiries dont la configuration favorise les vitesses élevées. On retrouve ici, l'ensemble des axes à 2 X 2 bandes de circulation, les voiries larges et rectilignes ainsi que 8 des 9 axes prioritaires rencontrés. Les voiries reprises dans cette catégorie présentent toutes des longueurs de traversées exagérées.

Dans 18 situations d'accidents, les conditions de visibilité entre les conducteurs et les piétons étaient insuffisantes. Dans 14 cas, le piéton était camouflé par un véhicule en stationnement.

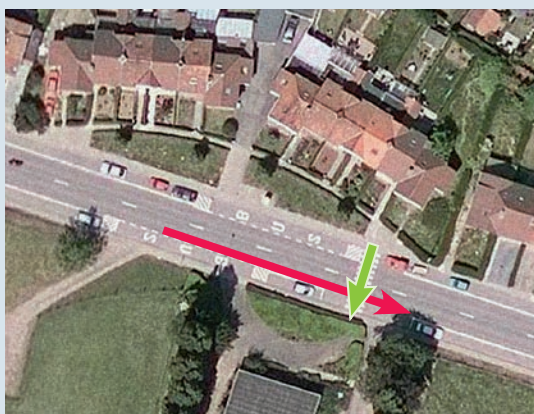
Figure 10 – Accident mortel, vitesses élevées, passage trop long (AND).

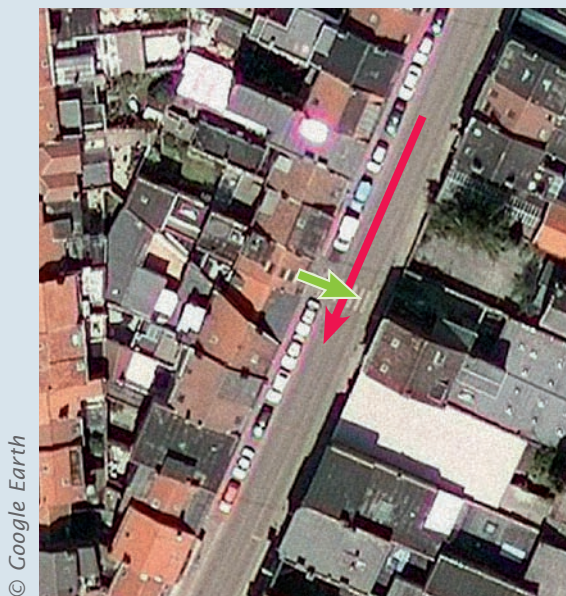
Figure 12 – Piéton caché par le stationnement, le véhicule glisse sur les rails du tram (JET).

L'aménagement d'avancées de trottoir aurait certainement limité le nombre d'accidents, par une diminution de la longueur des traversées et une mise en évidence des piétons.

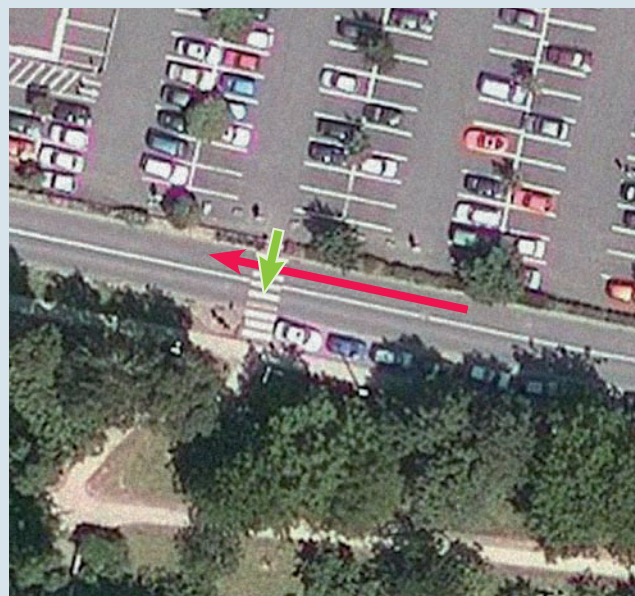
Figure 13 – Piéton caché par la végétation, accident avec un bus (WSL).

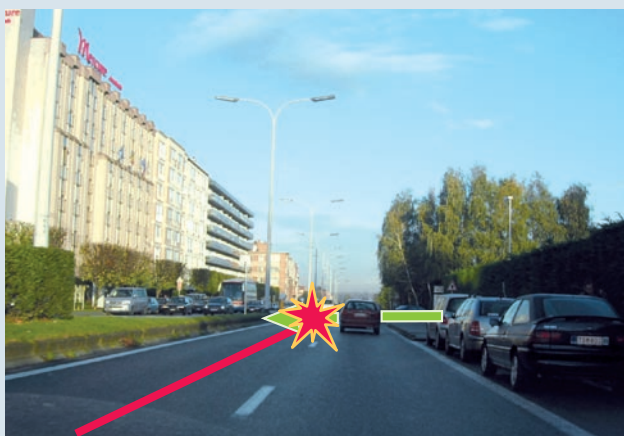
Figure 17 – Situation depuis la chaussée (WSL).

Il s'agit d'autant de variables que nous avons jugées accidentogènes dans nos postulats de départ. Les conditions de sécurité sont, dans ces cas, insuffisantes pour l'aménagement de passages pour piétons non réglés par feux.

Les passages pour piétons non réglés ne pourraient s'envisager qu'après la maîtrise des vitesses du trafic et la réduction de la chaussée à 1 seule bande de circulation. À défaut, l'équipement du passage par des feux ou un passage dénivelé devrait être envisagé.

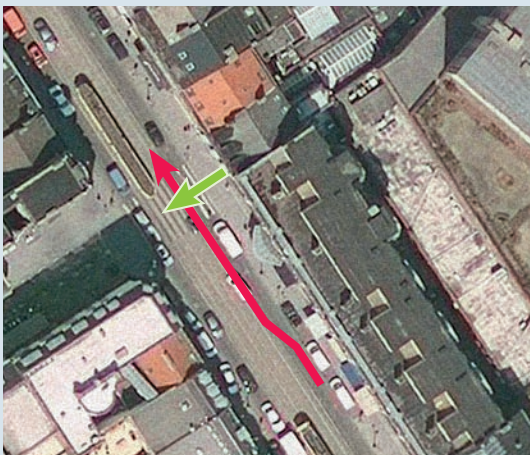
Figure 18 – Manœuvre de dépassement sur un site propre (BXL).

Pourtant, 2 cas se rapprochent du scénario précédent (S3) où l'infrastructure est mise clairement en cause. Toutefois, ici aussi, le comportement de l'utilisateur est inadapté puisqu'il emprunte un site propre TC en guise de seconde bande de circulation.

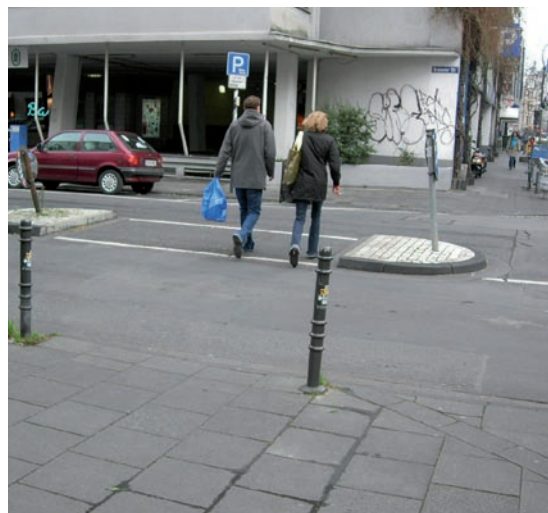
Figure 20 – Traversée non marquée.

Cas d'une traversée au centre de Cologne, le marquage n'est pas présent: la priorité n'est donc pas offerte au piéton. La traversée est toutefois facilitée par l'aménagement d'un îlot refuge.

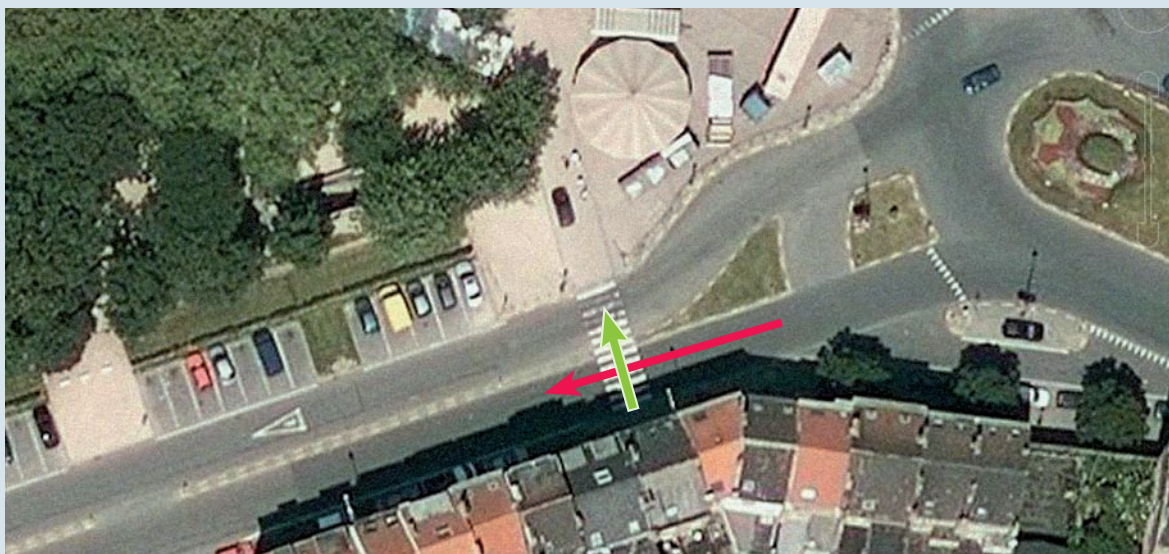
Figure 21 – Manœuvre de stationnement en marche arrière (KOE).

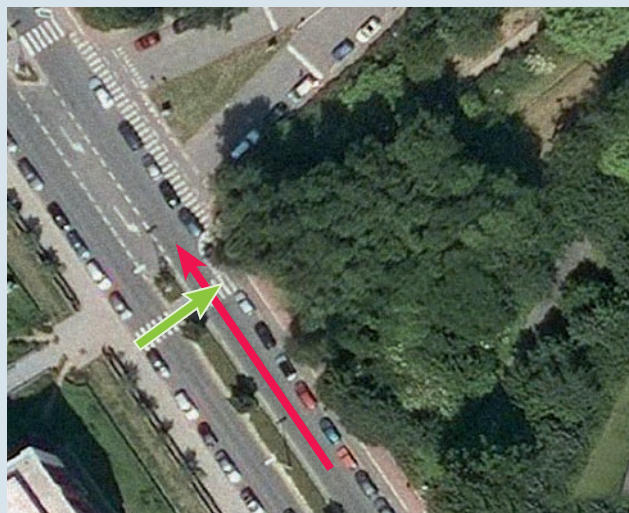
Figure 29 – Manœuvre d'évitement d'une zone de stationnement (XL).

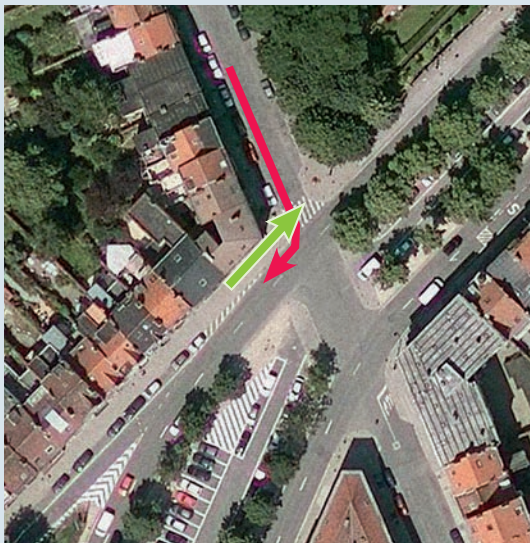
Figures 38 et 39 – Attention du conducteur attirée vers la gauche pour s'intégrer à la circulation, il déclare ne pas avoir vu le piéton qui venait à sa droite (JET).

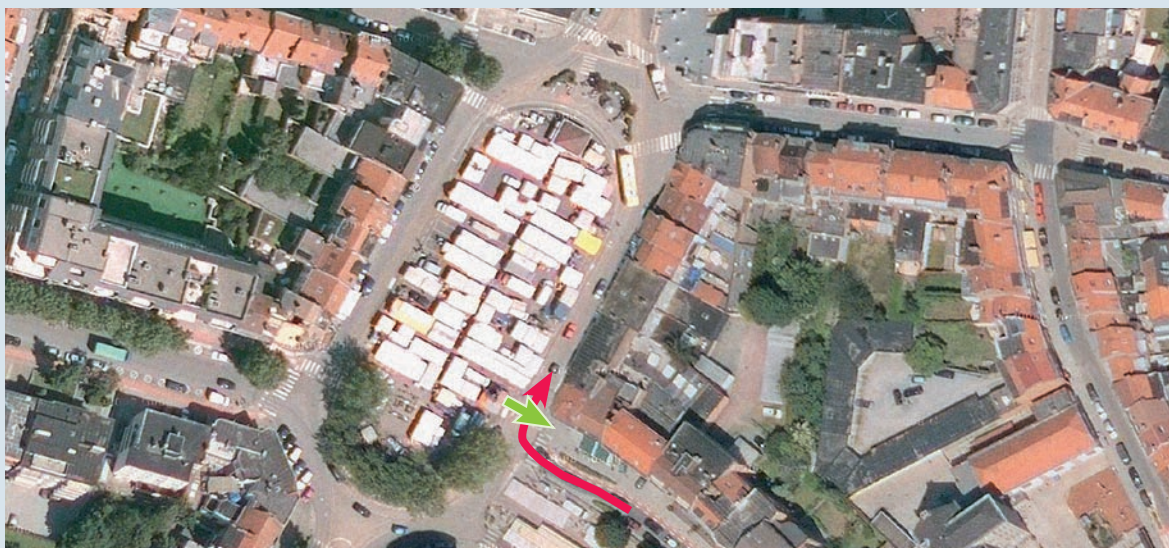
Figure 40 – Nombreux piétons, jour du marché, le véhicule force le passage. Le passage pour piétons a été déplacé depuis lors (WSP).

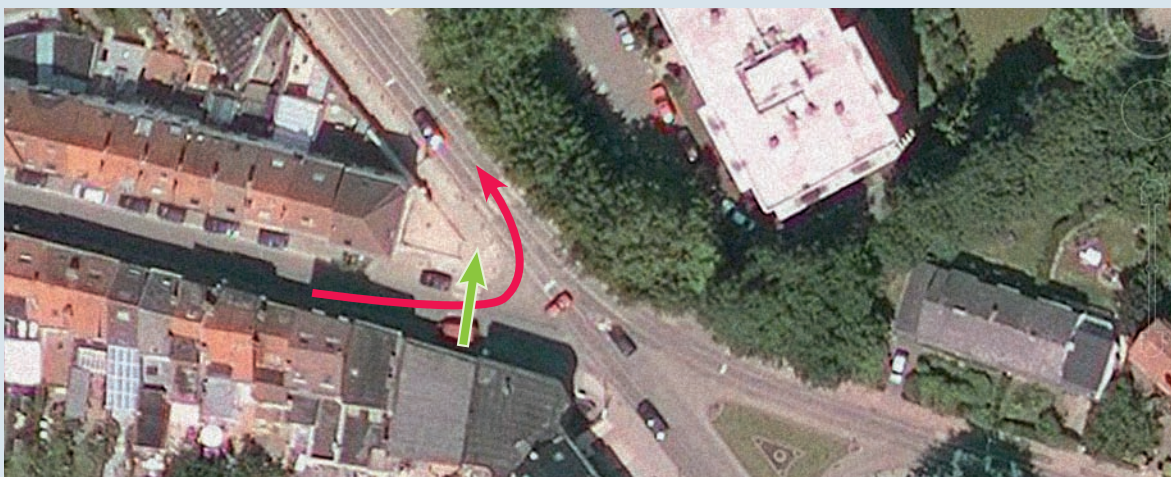
**Le véhicule aborde le carrefour avec l'intention de tourner vers la gauche. Il renverse un piéton qui traverse le passage situé avant le carrefour.**

Figure 41 – Erreur de conduite, accélère au lieu de freiner (UCC).

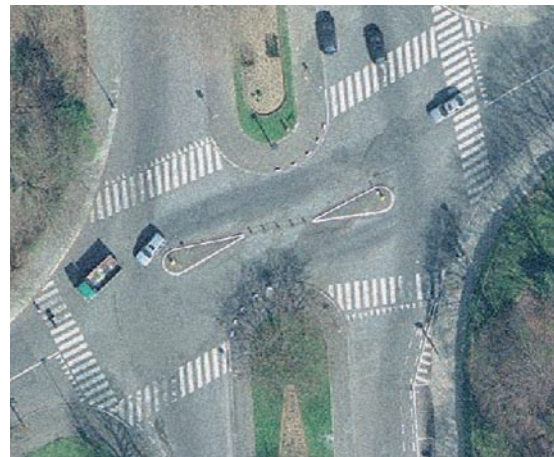
Figure 48 – Bien que pourvu des signaux B1 et D5, cet aménagement est loin de ressembler à un rond-point (SCH).

Le carrefour illustré en figure 48 est emblématique de la diversité des situations rencontrées derrière le concept de «rond-point» défini par le Code de la route. Diamétralement opposé à l'archétype du rond-point, cet aménagement est signalé par le panneau D5 et est soumis aux règles habituelles de priorité à l'anneau.

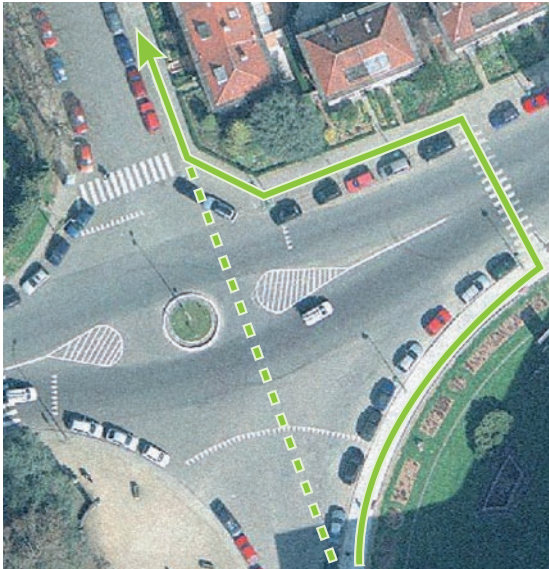
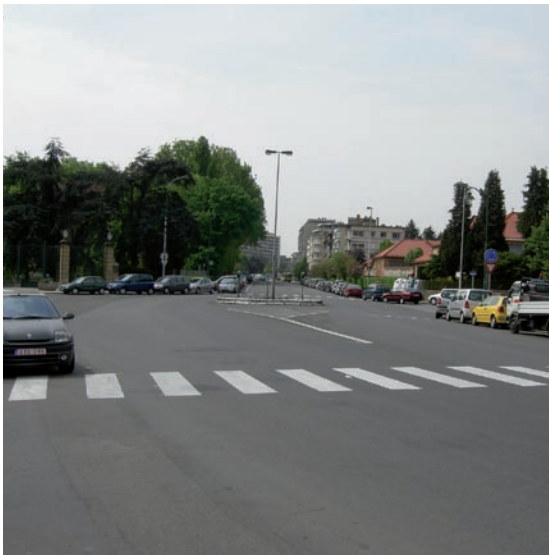
Figures 55 et 56 – Par rapport à un trajet en ligne droite, le détournement imposé au piéton est de 50 m (MOL).

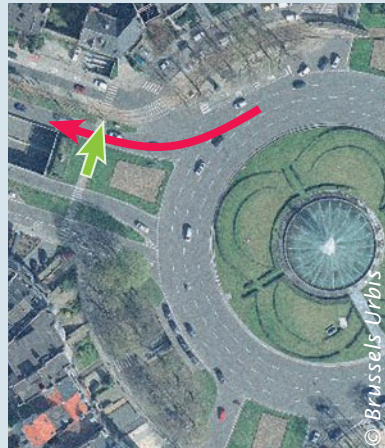
Figure 61 – Sortie évasée (WSL).

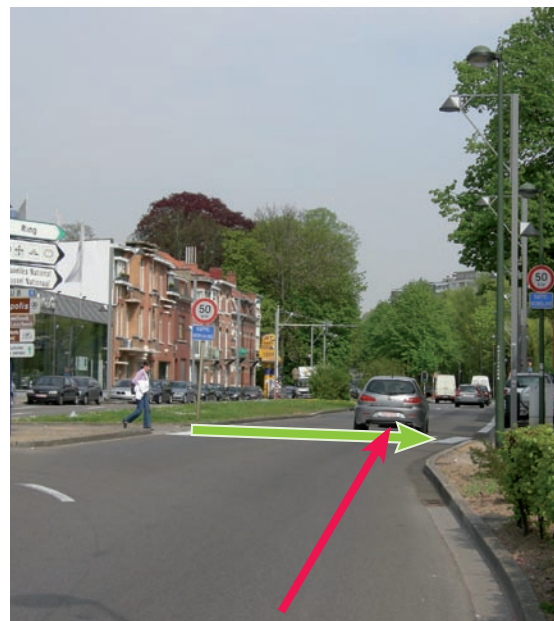
À l'exception de 2 cas, on peut considérer que l'infrastructure a pu contribuer aux causes de l'accident. Deux facteurs peuvent particulièrement être épinglés : la longueur excessive de la traversée piétonne entre deux zones protégées (11 cas sur 15) et le caractère trop tangentiel des entrées et sorties de rond-point (10 cas sur 15). Ces facteurs ont pour conséquence de permettre des vitesses inadaptées, de rendre plus difficile pour le piéton d'anticiper les mouvements et trajectoires des véhicules et d'exposer le piéton plus longtemps à un risque. Ces deux facteurs se combinent dans 8 cas sur 15 et s'associent également à d'autres variables telles qu'une géométrie irrégulière. Deux accidents de ce type se sont produits sur des ronds-points de grande taille combinés à des anneaux de 4 voies de circulation (Meiser et Montgomery), ce qui contribue à accroître sensiblement tant les vitesses que l'incertitude sur la trajectoire.

Figure 63 – Place de l'ancienne Barrière. Les entrées et sorties du rond-point, ovale, sont à 2 bandes et la très faible inflexion n'incite pas au ralentissement. Le piéton a été fauché alors qu'il avait franchi les 3/4 de la traversée (JET).

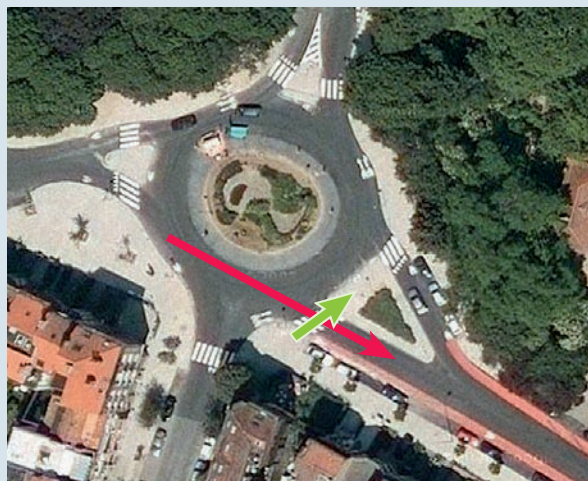
Figure 65 – Sortie tangentielle (SCH).

Dans les 3 cas, la partie de chaussée à traverser par le piéton ne compte qu'un sens de circulation, mais présente une largeur excessive. Bien que s'approchant de l'aménagement archétypal du rond-point, le carrefour Cambier/Chazal (figure 65) offre une sortie tangentielle et une largeur de plus de 6 m à traverser pour le piéton. Quant aux deux autres traversées, elles font respectivement 19 et 13 mètres.

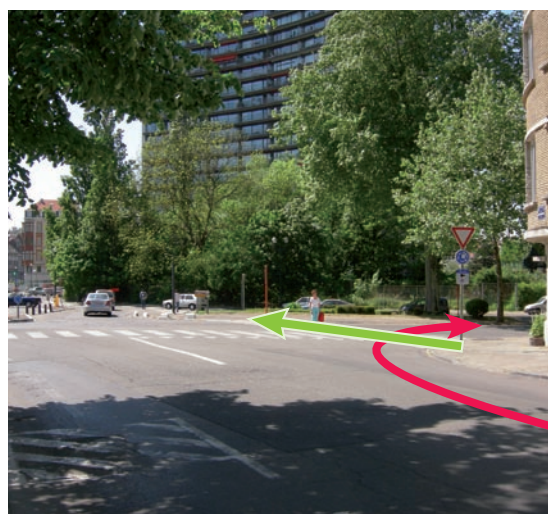
Figure 66 – Formellement, l'accident s'est produit en rond-point. En pratique, ce type d'accident peut être mis en relation avec les accidents en carrefour franc (SCH).

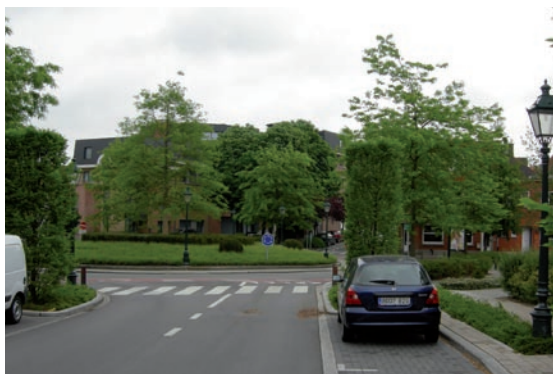
Figure 69 – Masque de visibilité sur les piétons désireux de s'engager sur le passage pour piétons, éventuellement renforcé par la présence en stationnement d'un véhicule de grande taille. La haie n'avait cependant pas cette hauteur le jour de l'accident (WSP).

roulait à faible vitesse puisqu'il redémarrait. Le carrefour est relativement proche de l'archétype du rond-point. La gravité de l'accident est donc fortuite. Un élément infrastructurel a cependant pu masquer partiellement aux yeux du conducteur (pour autant qu'il ait regardé dans cette direction) la personne s'apprêtant à traverser: une haie de taille moyenne placée en amont du passage pour piétons à moins d'un mètre de la bordure. Cette haie faisait environ un mètre de hauteur mais nul ne peut dire quelle était sa taille précise le jour de l'accident.

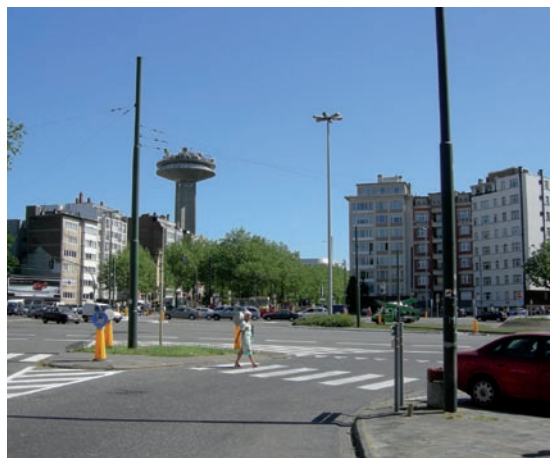
Enfin, 2 accidents se sont produits sur des branches différentes de la place Meiser. Cet espace hybride entre un rond-point de grande dimension et un carrefour à feu, est particulièrement complexe et chargé, ce qui a probablement occupé une partie de l'attention du conducteur. Néanmoins, il faut lui reconnaître une piètre qualité d'aménagement sur le point de vue de la sécurité routière. Notons par exemple le stationnement en épi autorisé juste en zone d'attente des piétons en face d'un passage zébré (figure 70).

Figure 70 – Le passage zébré aboutit... sur des places de stationnement (SCH).

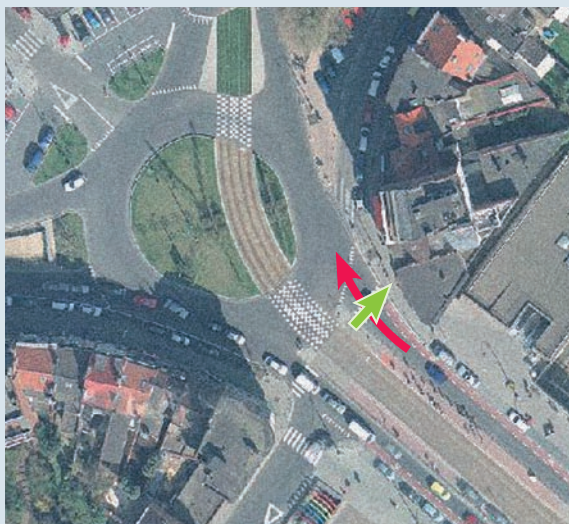
Figure 71 – Place Werrie (JET).

Une largeur excessive du passage zébré apparaît dans ces 2 cas. Dans le premier cas, bien que la configuration des lieux incite peu au ralentissement à l'entrée dans le rond-point, les mauvaises conditions de visibilité ont certainement une part de responsabilité dans cet accident. Pour le reste, peu d'éléments tangibles peuvent ressortir d'un nombre aussi faible de cas.

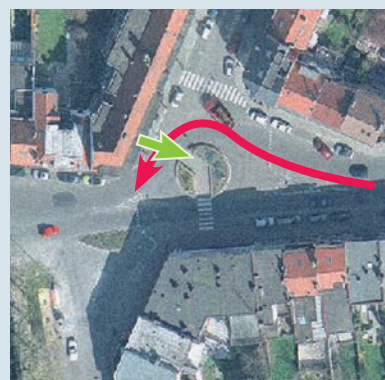
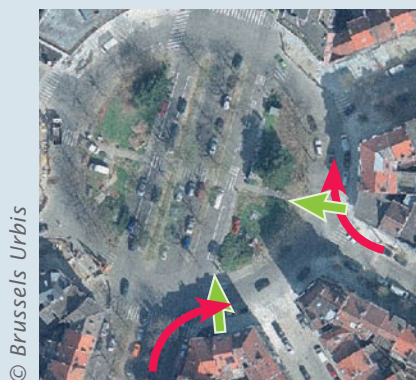
**Le piéton traverse l'anneau d'un rond-point, dont l'îlot central est accessible, en direction du centre (sauf dans un cas) et est heurté par un véhicule y circulant.**

Figure 73 – Square Plasky (SCH).
