Ongevallen met voetgangers op een niet-lichtengeregelde voetgangersoversteekplaats

Gedetailleerde analyse van ongevallen
in het Brussels Hoofdstedelijk Gewest
(2000-2005)

Verantwoordelijke uitgever: Jean-Claude Moureau (Mobiel Brussel)
Augustus 2009

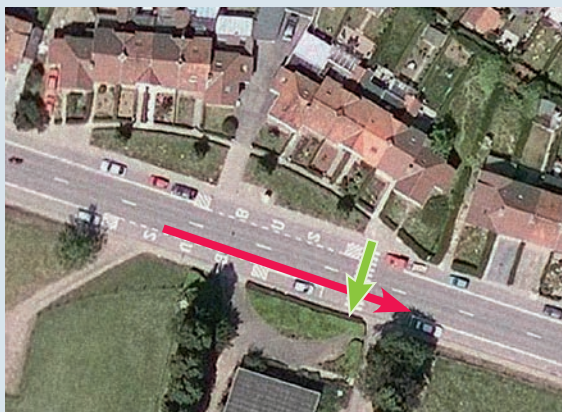
Figuur 10 – Dodelijk ongeval, overdreven snelheden, te lange oversteekplaats (AND).

Het voertuig vervolgt zijn weg. Hij rijdt op het zebrapad een voetganger aan die vanuit het standpunt van de bestuurder bekeken van links komt en die aan het eind van de oversteek is. 9 voetgangers werden het slachtoffer van dit soort ongeval, 1 ervan stierf en 5 werden zwaar gewond.

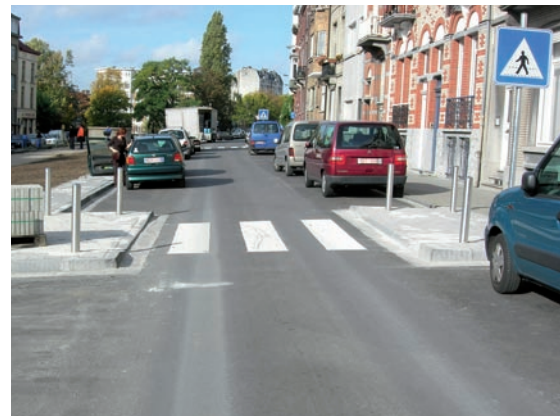
Figuur 14 – Trottoiruitstulpingen.

Het ongeval doet zich voor op zebrapaden zonder trottoiruitstulping. Zo was er o.a. een ongeval met 3 kinderen jonger dan 6 jaar die plotseling op het zebrapad opdoken.

De aanleg van trottoiruitstulpingen zou het aantal ongevallen vast en zeker beperkt hebben door de oversteken te verkorten en de zichtbaarheid van de voetgangers te verhogen.

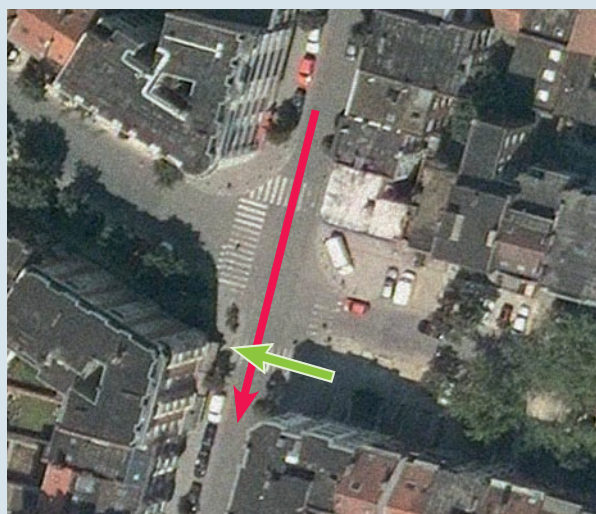
Figuur 35 – Verkeersas in de voorrang, het voertuig versnelt om het verkeer dat van rechts komt voor te zijn (VOR).

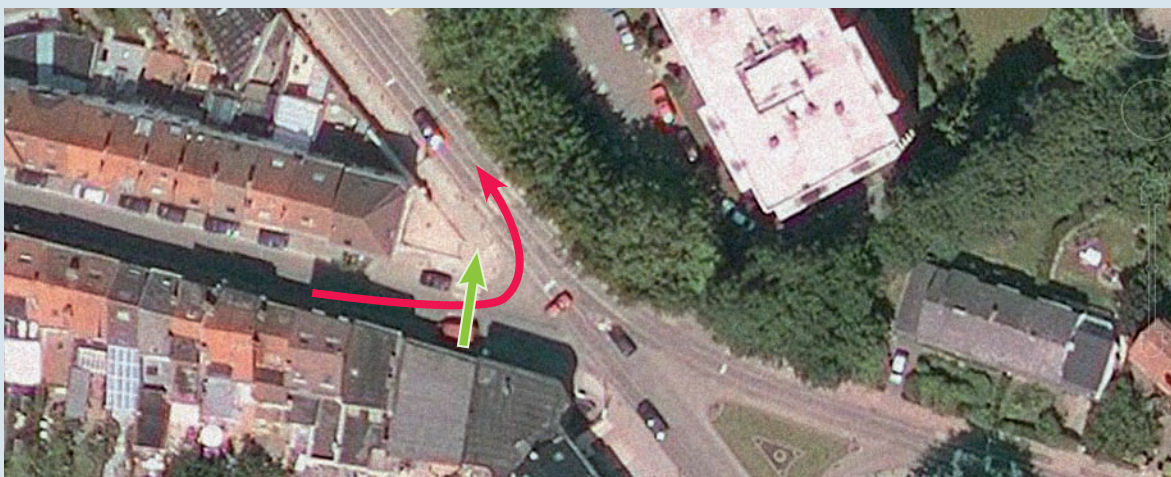
Het voertuig nadert het kruispunt met de bedoeling linksaf te slaan. Hij rijdt een voetganger aan die het zebepad oversteekt dat zich voor het kruispunt bevindt. Slechts één voetganger is het slachtoffer van dit type ongeval.

Figuur 41 – Stuurfout. Geeft gas in plaats van te remmen (UKK).

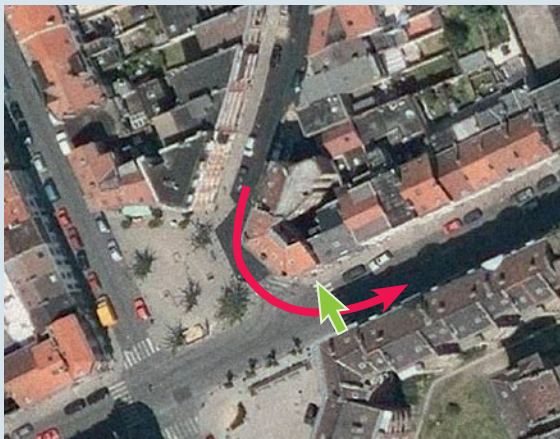
Figuur 44 – Aandacht gevestigd op het verkeer (SCH).

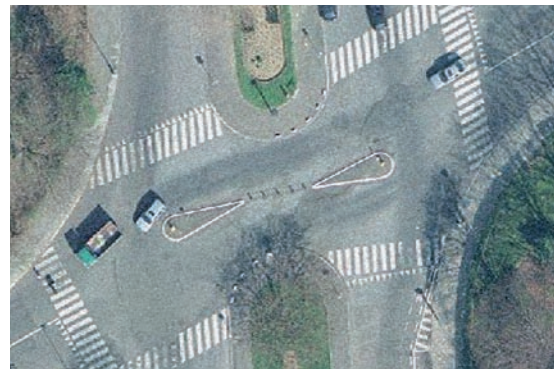
Figuur 48 – Alhoewel op deze inrichting verkeersborden B1 en D5 werden aangebracht, beantwoordt dit niet aan het standaardontwerp van een rotonde (SCH).

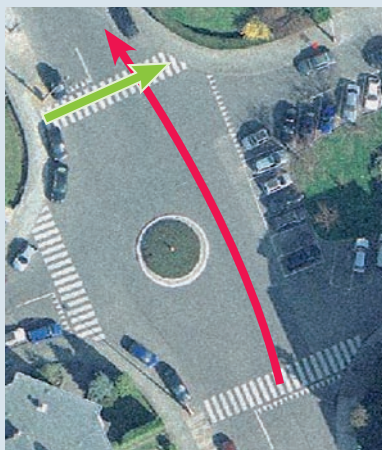
Figuur 60 – Tangentiële afrit
(ELS).

De voetganger steekt een tak over in wijzerzin en wordt aangereden door een voertuig dat de rotonde verlaat (15 gevallen).

17 voetgangers werden gewond in dit scenario waarvan 4 zwaar¹².

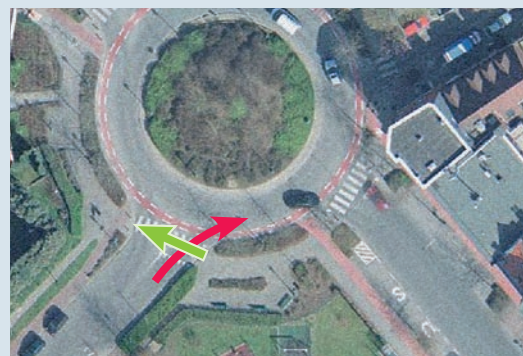
Figuur 68 – Grootveld (voetganger gedood) (SPW).

Dit type ongeval kan waarschijnlijk worden verklaard door het feit dat de aandacht van de bestuurder wordt getrokken op het verkeer op de rondgaande rijbaan dat van links komt. Hij vestigt zijn aandacht niet op het trottoir aan zijn rechterkant.

Bij het ongeval met het dodelijk slachtoffer waren een bestuurster van 86 jaar en een slachtoffer van 73 jaar betrokken. Het voertuig

reed aan matige snelheid vermits het opnieuw optrok en het kruispunt praktisch beantwoordt aan het standaardontwerp van een rotonde. De ernst van het ongeval is dus zuiver toeval. Eén infrastructureel element heeft het gezichtsveld van de bestuurster misschien verstoord (voor zover ze uiteraard in die richting keek) namelijk een middelhoge struik die zich voor het zebrapad op minder dan één meter van de bordsteen bevond. Deze haag is ongeveer 1 meter hoog maar niemand kon zeggen hoe hoog ze was op het ogenblik van het ongeval.

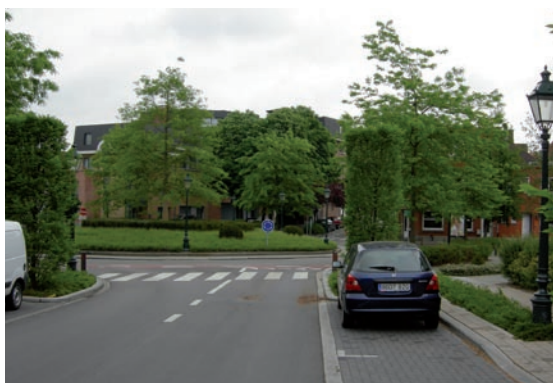
Figuur 69 – Slechte zichtbaarheid van de voetgangers die willen oversteken op het zebrapad, eventueel nog versterkt door de aanwezigheid van grote voertuigen op de parkeerzone (SPW).

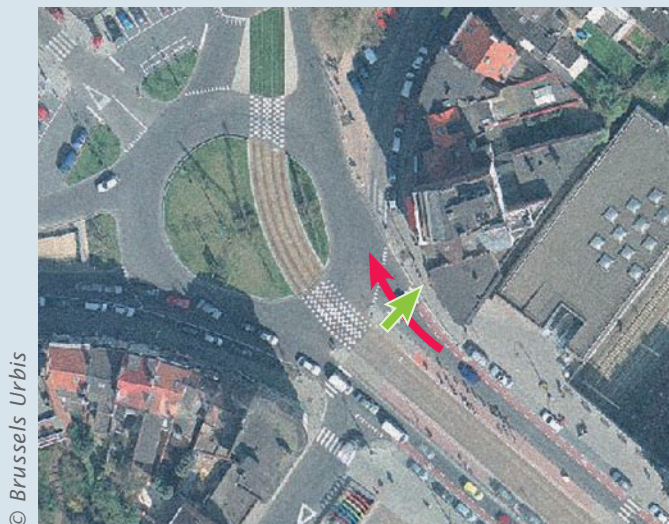
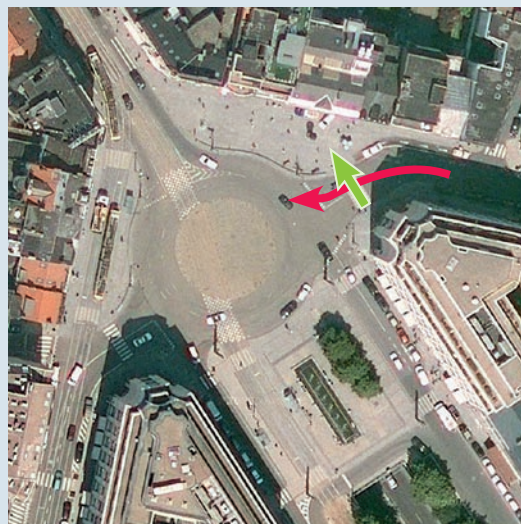
Figuur 71 – Werrieplein (JET).

De voetganger steekt een tak over in tegenwijzerzin en wordt aangereden door een voertuig dat de rotonde oprijdt (2 gevallen).

Dit scenario komt het minst voor, hierbij vielen 2 lichtgewonden.

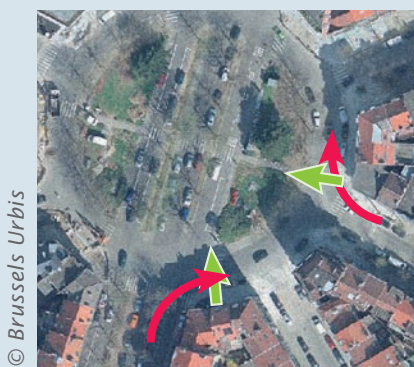
Figuur 73 –
Plaskysquare (SCH).

De voetganger steekt de rondgaande rijbaan van een rotonde over, waarvan het middeneiland toegankelijk is, richting van het middeneiland (behalve in één geval) en wordt aangereden door een voertuig dat er op rijdt.

Zes voetgangers werden licht gewond in dit scenario.
